# Rockit® 606/706

## 对抗冲击和磨粒磨损

### 实现复杂磨损工况下的应用

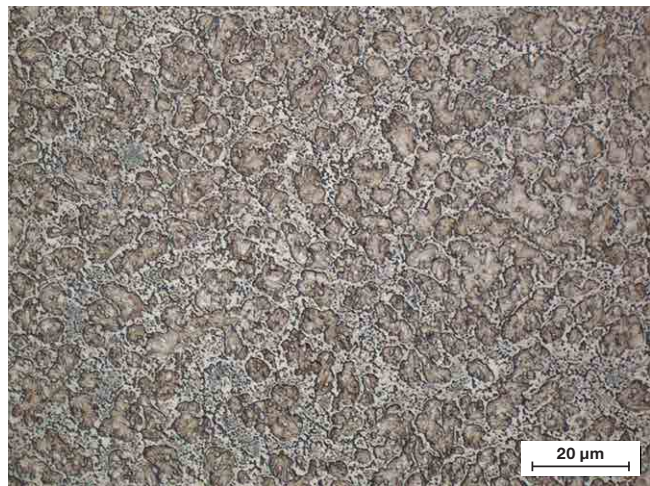
细 小的马氏体基体上均匀分布着析出的硬质相 (Glyceregia腐蚀)。

Rockit 606/706 的马氏体组织内均匀分布着细小的硬质碳化钒相，使其拥有优异的耐磨粒磨损性能，稳定的高硬度和良好的抗冲击性能。
